# 湖南利宇金属科技有限公司

## “6.7”物体打击事故调查报告

2023年6月7日下午16时左右，湘潭天易经开区湖南利宇金属科技有限公司拉丝车间发生一起物体打击事故，致1人死亡，直接经济损失131.4万元。

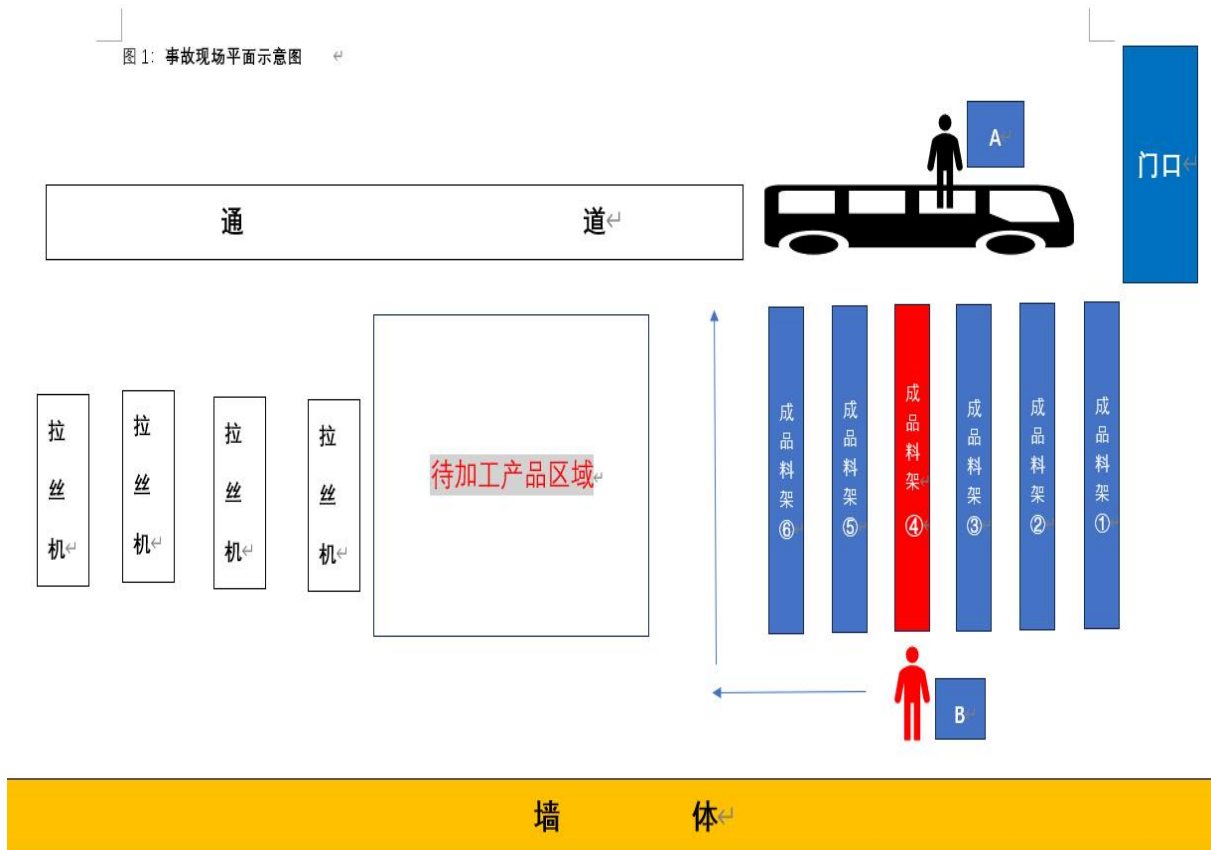
图 1：事故现场平面示意图

事故现场位于湖南利宇金属科技有限公司拉丝车间厂房大门后左侧车间，该车间东南角设置有六排蓝色货架，货架用于放置白色编织物包裹的钢丝卷，事故发生点（图 1），事故者向\*（B），起重行车操作人周\*旭（A）站立于货车上操作行车进行吊装作业，事故者向\*（B）位于起吊区域正前方进行挂钩作业；

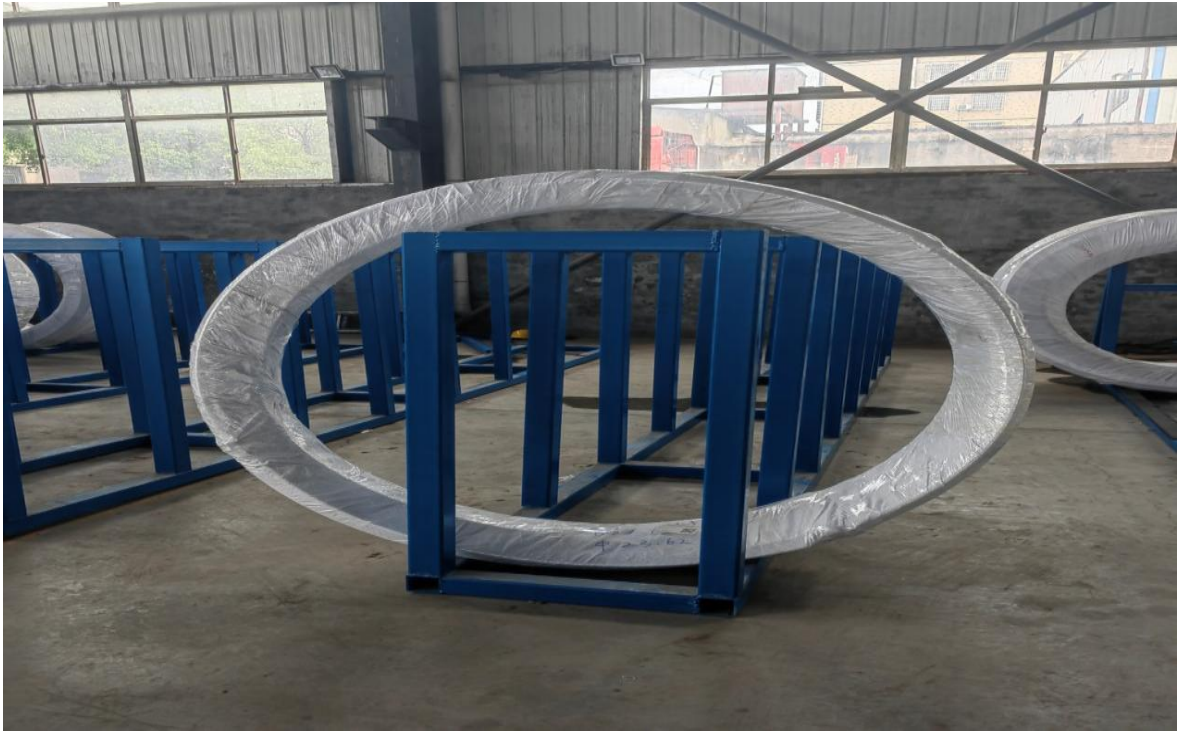
起重行车操作视角及靠右数至第四个成品料架

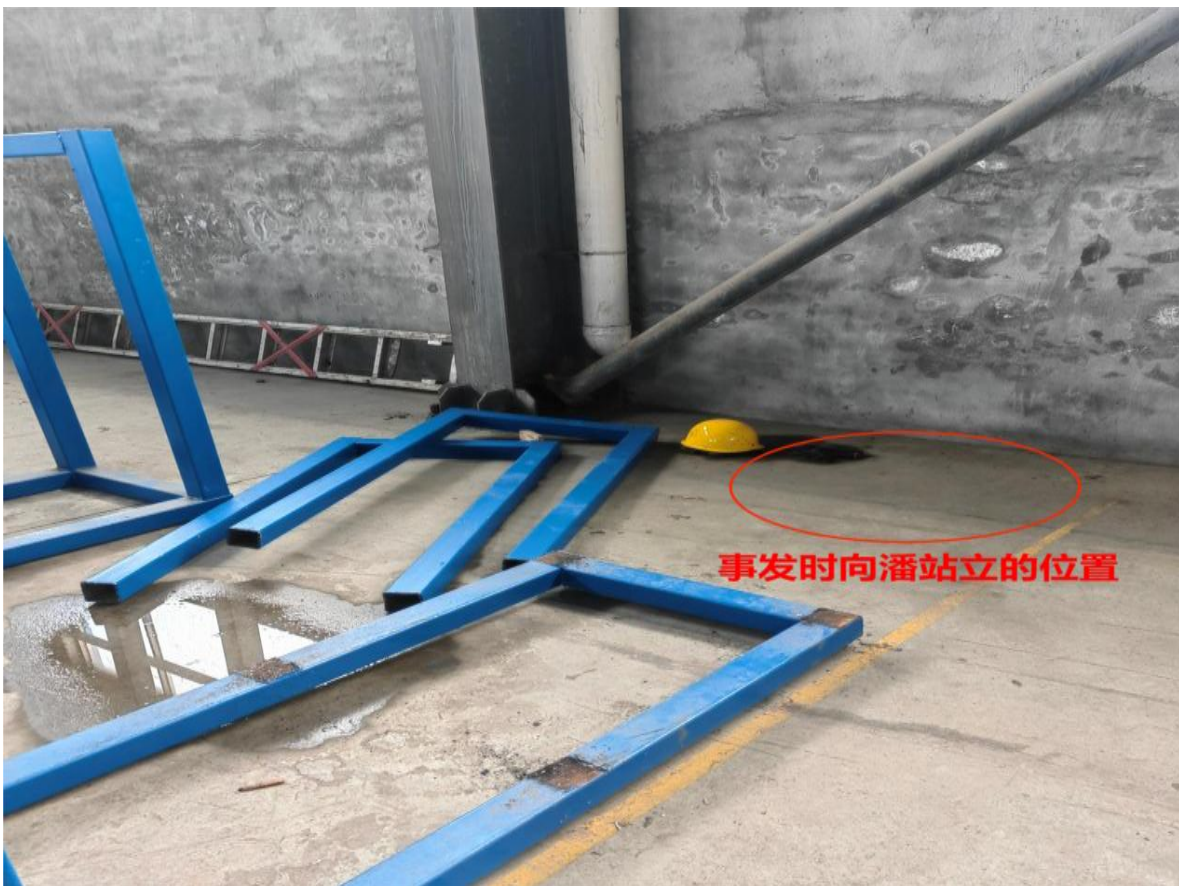
事发时向潘站立的位置

事发时向\*站立位置
